**LUFTBILDAUSWERTUNG ZUR
ÜBERPRÜFUNG DES VERDACHTS
AUF KAMPFMITTELBELASTUNG
VON BAUGRUNDFLÄCHEN
INKLUSIVE RECHERCHE ZU KAMPF- &
KRIEGSDATEN ZUR LUFTBILDAUSWAHL**

Gutachten der UXO PRO Consult vom 24.01.2022
Projekt:
72644 Oberboihingen,
Neuffenstraße,
Baugebiet „Erweiterung Pfanne - Koch-Neuffen-Zollernstraße“
212112201009

PHASE A, FERNERKUNDUNG - ÜBERPRÜFUNG
DES KAMPFMITTELVERDACHTS

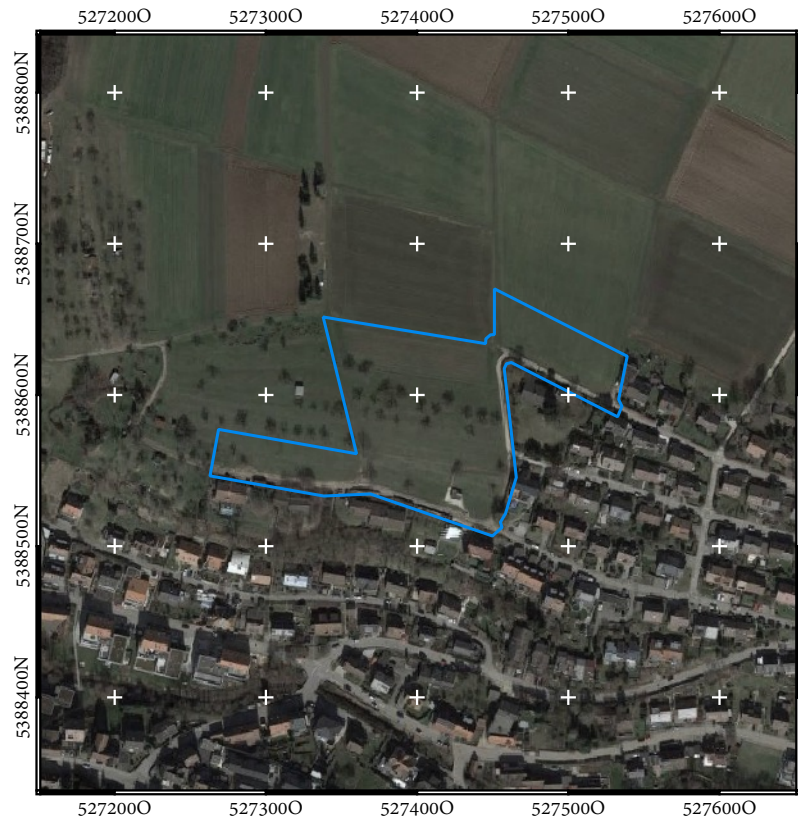
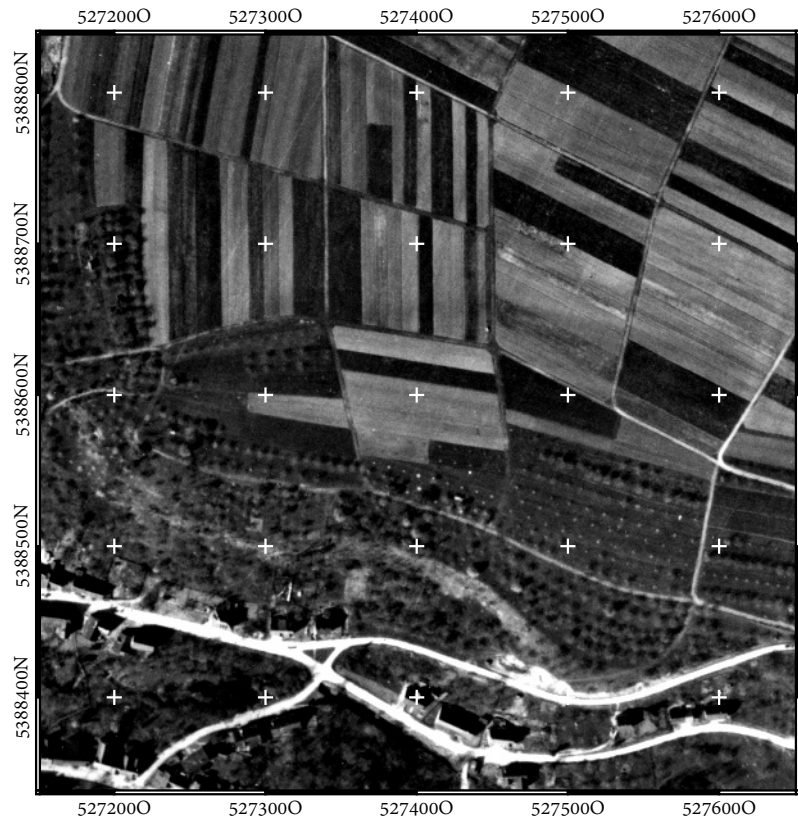
Anhang 2:
Erkundungsgebiet und Ergebnisse der Luftbilddauswertung in heutiger Umweltsituation und auf einem historischen Luftbilddausschnitt

Auf den untersuchten Luftbildaufnahmen und konsultierten historischen Unterlagen konnten keine Hinweise festgestellt werden, die den Verdacht der Kontamination des Erkundungsgebiets mit Kampfmitteln bestätigen. Es konnten keine Sprengbombenrichter, zerstörte Bauwerke, Flakstellungen, Grabensysteme, Bunker oder dergleichen im Erkundungsgebiet und dessen Nahbereich ausgemacht werden.

Das oben in heutiger Umweltsituation umrandete Erkundungsgebiet bestimmt alleinig den Bereich, für den das in der Begutachtung festgestellte Ergebnis gültig ist. Die Markierung kontaminationsrelevanter Strukturen ist nicht abschließend. Lediglich die für das Ergebnis der Begutachtung ausschlaggebenden Elemente wurden dargestellt.

Aufnahmedatum des Luftbilds: 11.04.1945. Aufgrund technischer Umstände zur Zeit der Luftbilddaufnahme kann nicht ausgeschlossen werden, dass das Luftbild Verzerrungen unterliegt. Das reproduzierte Luftbild unterliegt strengsten Datenschutzbestimmungen und darf nicht ohne die schriftliche Gestattung von UXO PRO Consult weitergeleitet, verbreitet, veröffentlicht oder anderweitig Dritten zugänglich gemacht werden.

Die Auswertung der Luftbildaufnahmen hat in Zusammenhang mit der erörterten Literatur den Verdacht der Kontamination des Erkundungsgebietes mit Kampfmitteln nicht bestätigt. Nach unserem jetzigen Kenntnisstand sind keine weiteren Maßnahmen notwendig.
